EVIDENČNÍ LIST NEMOVITÉ KULTURNÍ PAMÁTKY.

| 1. Žloukovice | 2. BEROUN | 3. Středočeský |
| 4. Poř.č. | 5. Statek | 6. čp. 3. |

| 4. Poř.č, | 5. Sýpky | 6. čp. 3 |

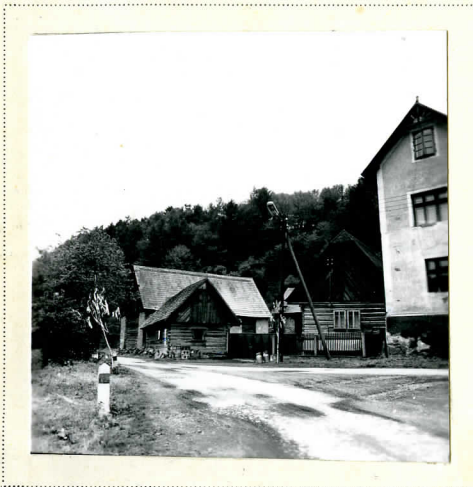
18.stol. - roubená chalupa , náznak polovalby, okna novější, vpředu prkenný štít s vyřezávanou latí
lidová architektura. *Kryfina stěna a lasky.*

Dobře zachovaná roubená lidová architektura

dobrý
